■ 調査部位別結果

■ 劣化事象等の写真(内容)

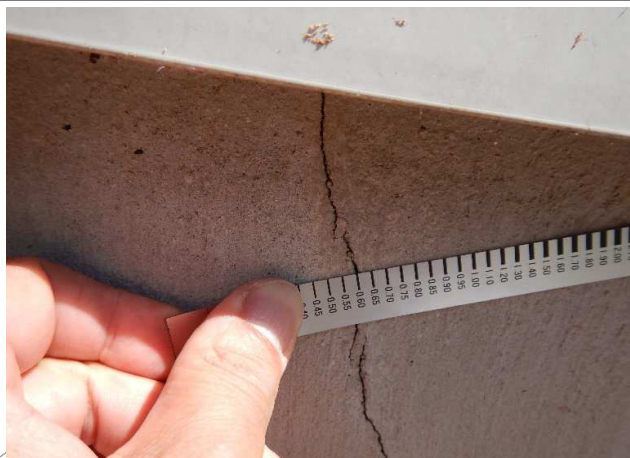
番号	1	劣化事象等	あり	評価	×：明らかな不具合と判断される

部位	基礎
				場所	南北面基礎
				指摘事象	南面基礎に0.6mmのヘアクラック
				備考	
構造耐力上主要な部分に係るもの
